# わがまち防災マップ スマイルプランII (白市地区・ネオポリス東広島)

高屋東小学校区住民自治協議会・広島大学防災・減災研究センター協働、東広島市危機管理課支援; 2020年3月版

# わがまち防災マップ スマイルプランII (中筋地区・A C D住区)

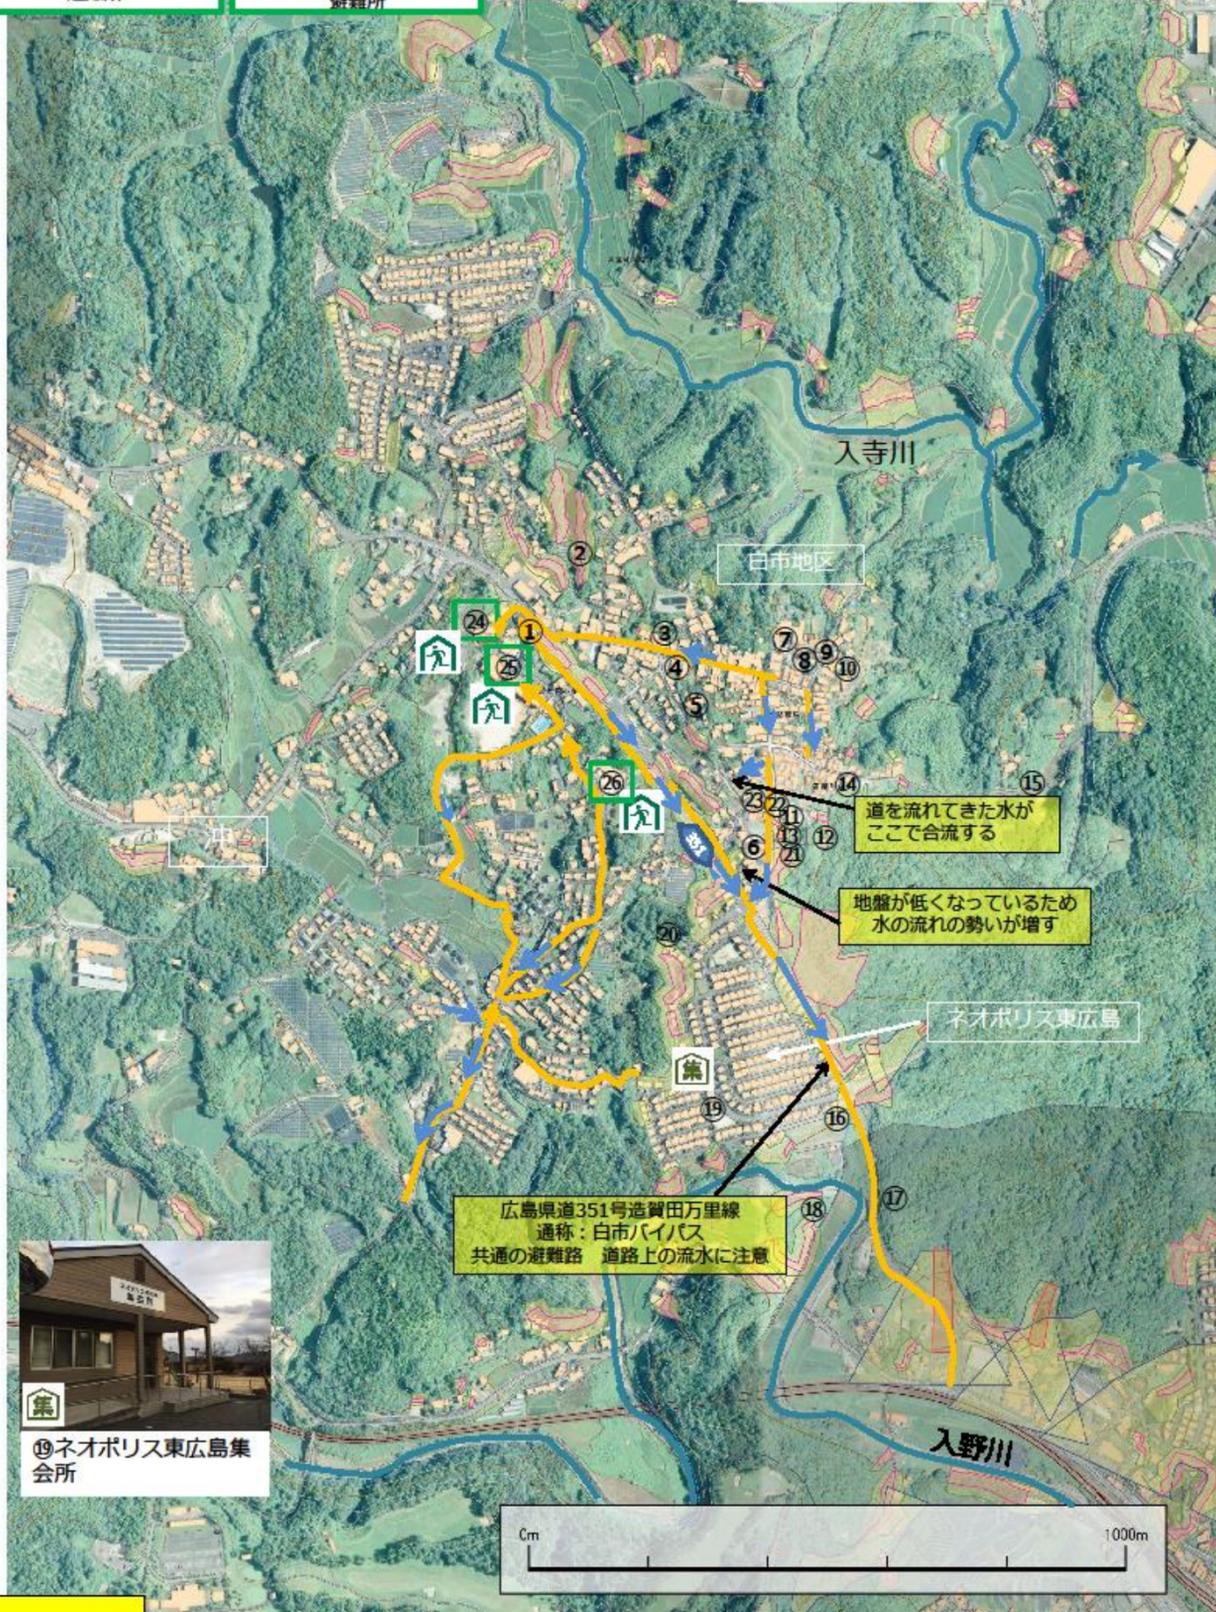
①のり面崩壊で道路をふさぐ可能性がある

②家裏のり面が崩れ太陽光パネルに流れ込む

③斜面が崩れた際にはここから土砂流出する

⑨石垣のズレで不安定

⑩畑のり面が崩れた

⑫ここを土砂が流れた

⑬ここを土砂が流れた

⑭畑に泥が20-30cm たまった

⑱斜面が崩れた

⑲畑が崩れた

⑪西福寺のり面崩壊

⑫光政寺斜面崩壊

⑬この間から水が流出した

⑮畑のり面が崩れた

⑯階段になっており水がそのまま流れる

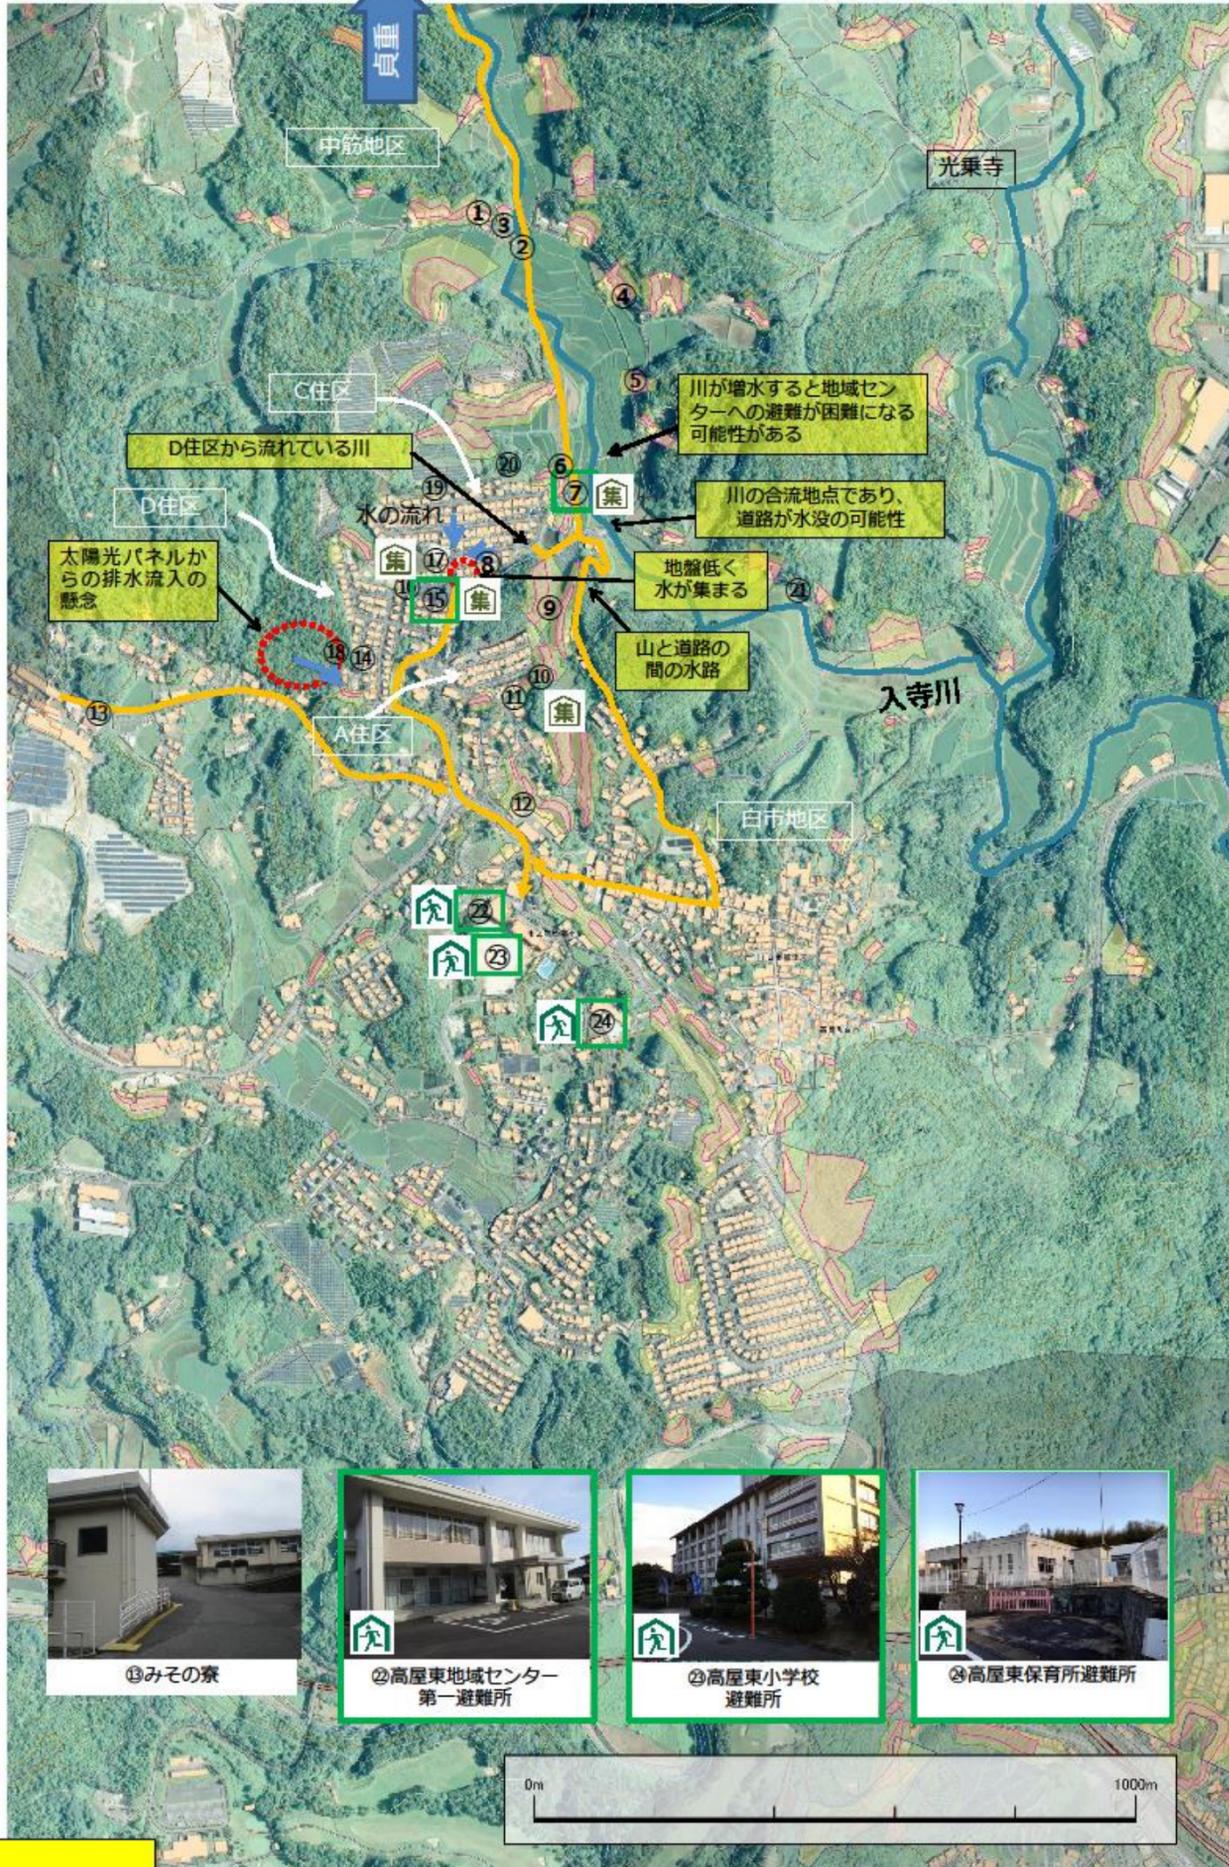
①のり面が崩落し 畑に流れ込んだ

②橋台部が崩壊。対策工事 後状況

③のり面が崩落し 川に流れ込んだ

④のり面が崩落した

⑤のり面が崩落した

⑥崩れたのり面

⑭水路が狭く溢れやすい

⑭水路が狭く溢れやすい。 のり面崩落の危険性あり

⑮側溝が詰まり溢れた

⑨D住区集会所 水の溢れに注意

⑯太陽光パネルが建設され 排水が懸念

⑮のり面崩落の危険性あり

⑦中筋集会所 (屋根一部破損)

⑧山が崩れて水路を ぶさぐ可能性がある

⑨水路に落ち葉が たまり水が溢れる

⑩A住区集会所 石段がずれている

⑮のり面崩落の 危険性あり

⑫斜面崩壊
