自治協ニュース

第3004号
発行者
八本松住民
自治協議会
H30. 8. 20

着々と進む豪雨災害の復旧 八本松西6丁目に念願の「復旧橋」完成

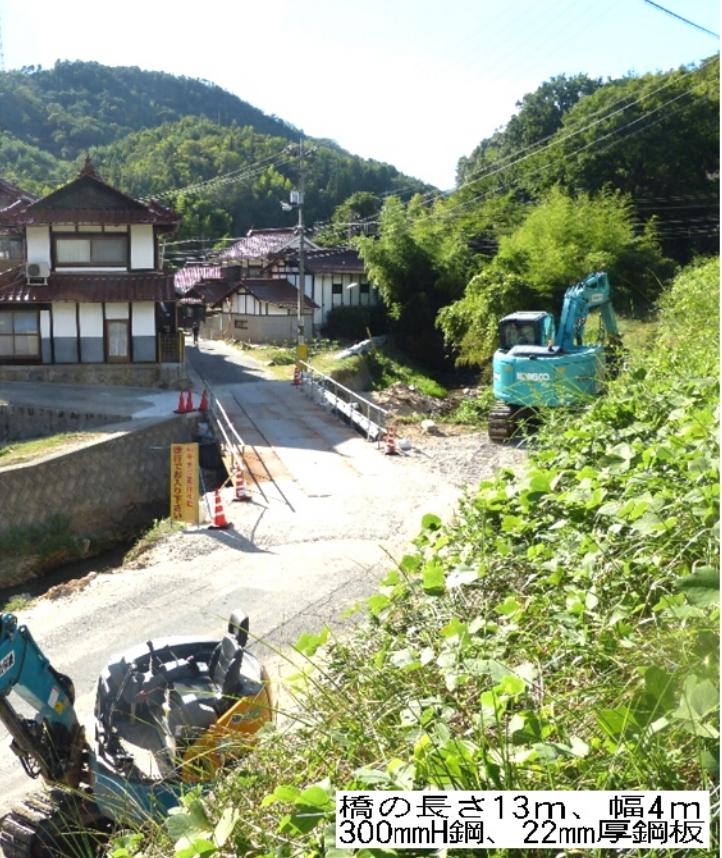
橋の長さ13m、幅4m
300mmH鋼、22mm厚鋼板

また、復旧した橋は仮設ではあるが鋼鉄製で安全な橋。市

当局の早い対応と請負業者の努力によりほんの1ヶ月で完成しました。

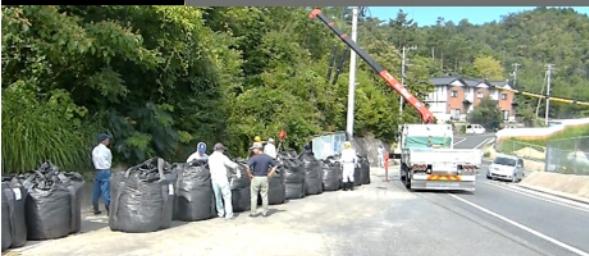
宗吉土石流の2カ所の開口部に土のうを設置

7月28日八本松西
地域は自治協本部役員を含む約20名の関係者で7月6日に八本松西5丁目で発生した土石流（宗吉土石流）の開口部に土のう（直径1.1m高さ1.1m）を設置した。当時、曾場ヶ城山の3つの沢で発生し、土石流が八本松西の道路表面を通り国に入らず住宅団地内に流れ。その濁流が水路の5丁目の山の麓で合

た。そのため、今回の応急復旧は濁流の方向を制御するため国土交通省中国地方整備局、株式会社加藤組、常光輸送サービスのご協力で土のう25個を並べる作業。この作業により、土石流の1つは別の水路に誘導し、2つの土石流は水路に流れよう誘導するのがねらい。

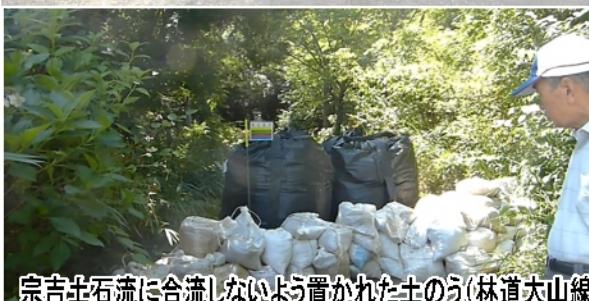
宗吉土石流に合流しないよう置かれた土のう（林道大山線）

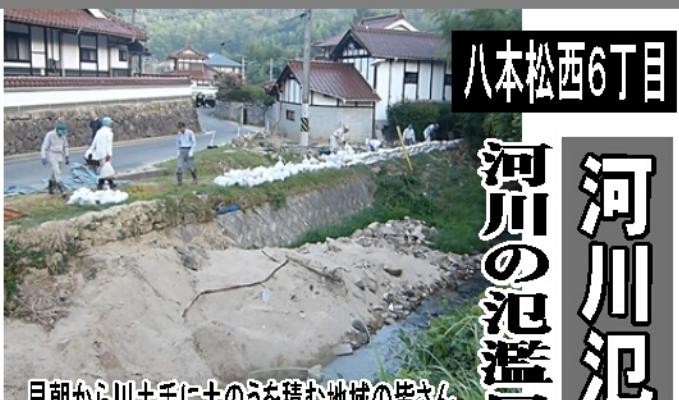
早朝から川土手に土のうを積む地域の皆さん

八本松西6丁目の地域（8世帯）の川土手に河川の氾濫を防止する土のうが地域の皆さん的手で積まれた。積まれたのは先月7月6日の豪雨で増水した濁流がこの地区に流れ込んだ川土

手で、長さ約30メートルの範囲に60cmの高さで約300個の土のうが積まれた。地域の方の話によると「今まで川の氾濫はあったが橋を破壊するほどの勢いでは氾濫することはない」と「今まで川の氾濫はあったが橋を

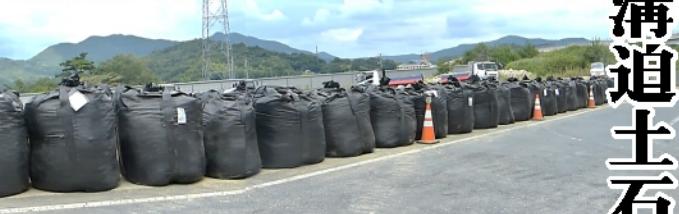
国道2号安芸バイパス工事現場の開口部の状況（土石流発生時）
この下流域に八本松西3丁目の団地がある

国道2号安芸バイパス工事現場の開口部に並べられた土のう（国交省事業）

また、溝迫交差点方面の土石流（溝迫土石流）の源流の一つで国道2号安芸バイパス工事現場を開口部とした土石流も瓦礫が除去され工事現場へ流れ込まないよう約50個の土のうが積まれており、この工事現場を乗り越え直接八本松西3丁目への流出を防止する策となっている。
