わがまち防災マップ スマイルプランII (貞重地区)

高屋東小学校区住民自治協議会・広島大学防災・減災研究センター協働、東広島市危機管理課支援;2020年3月版

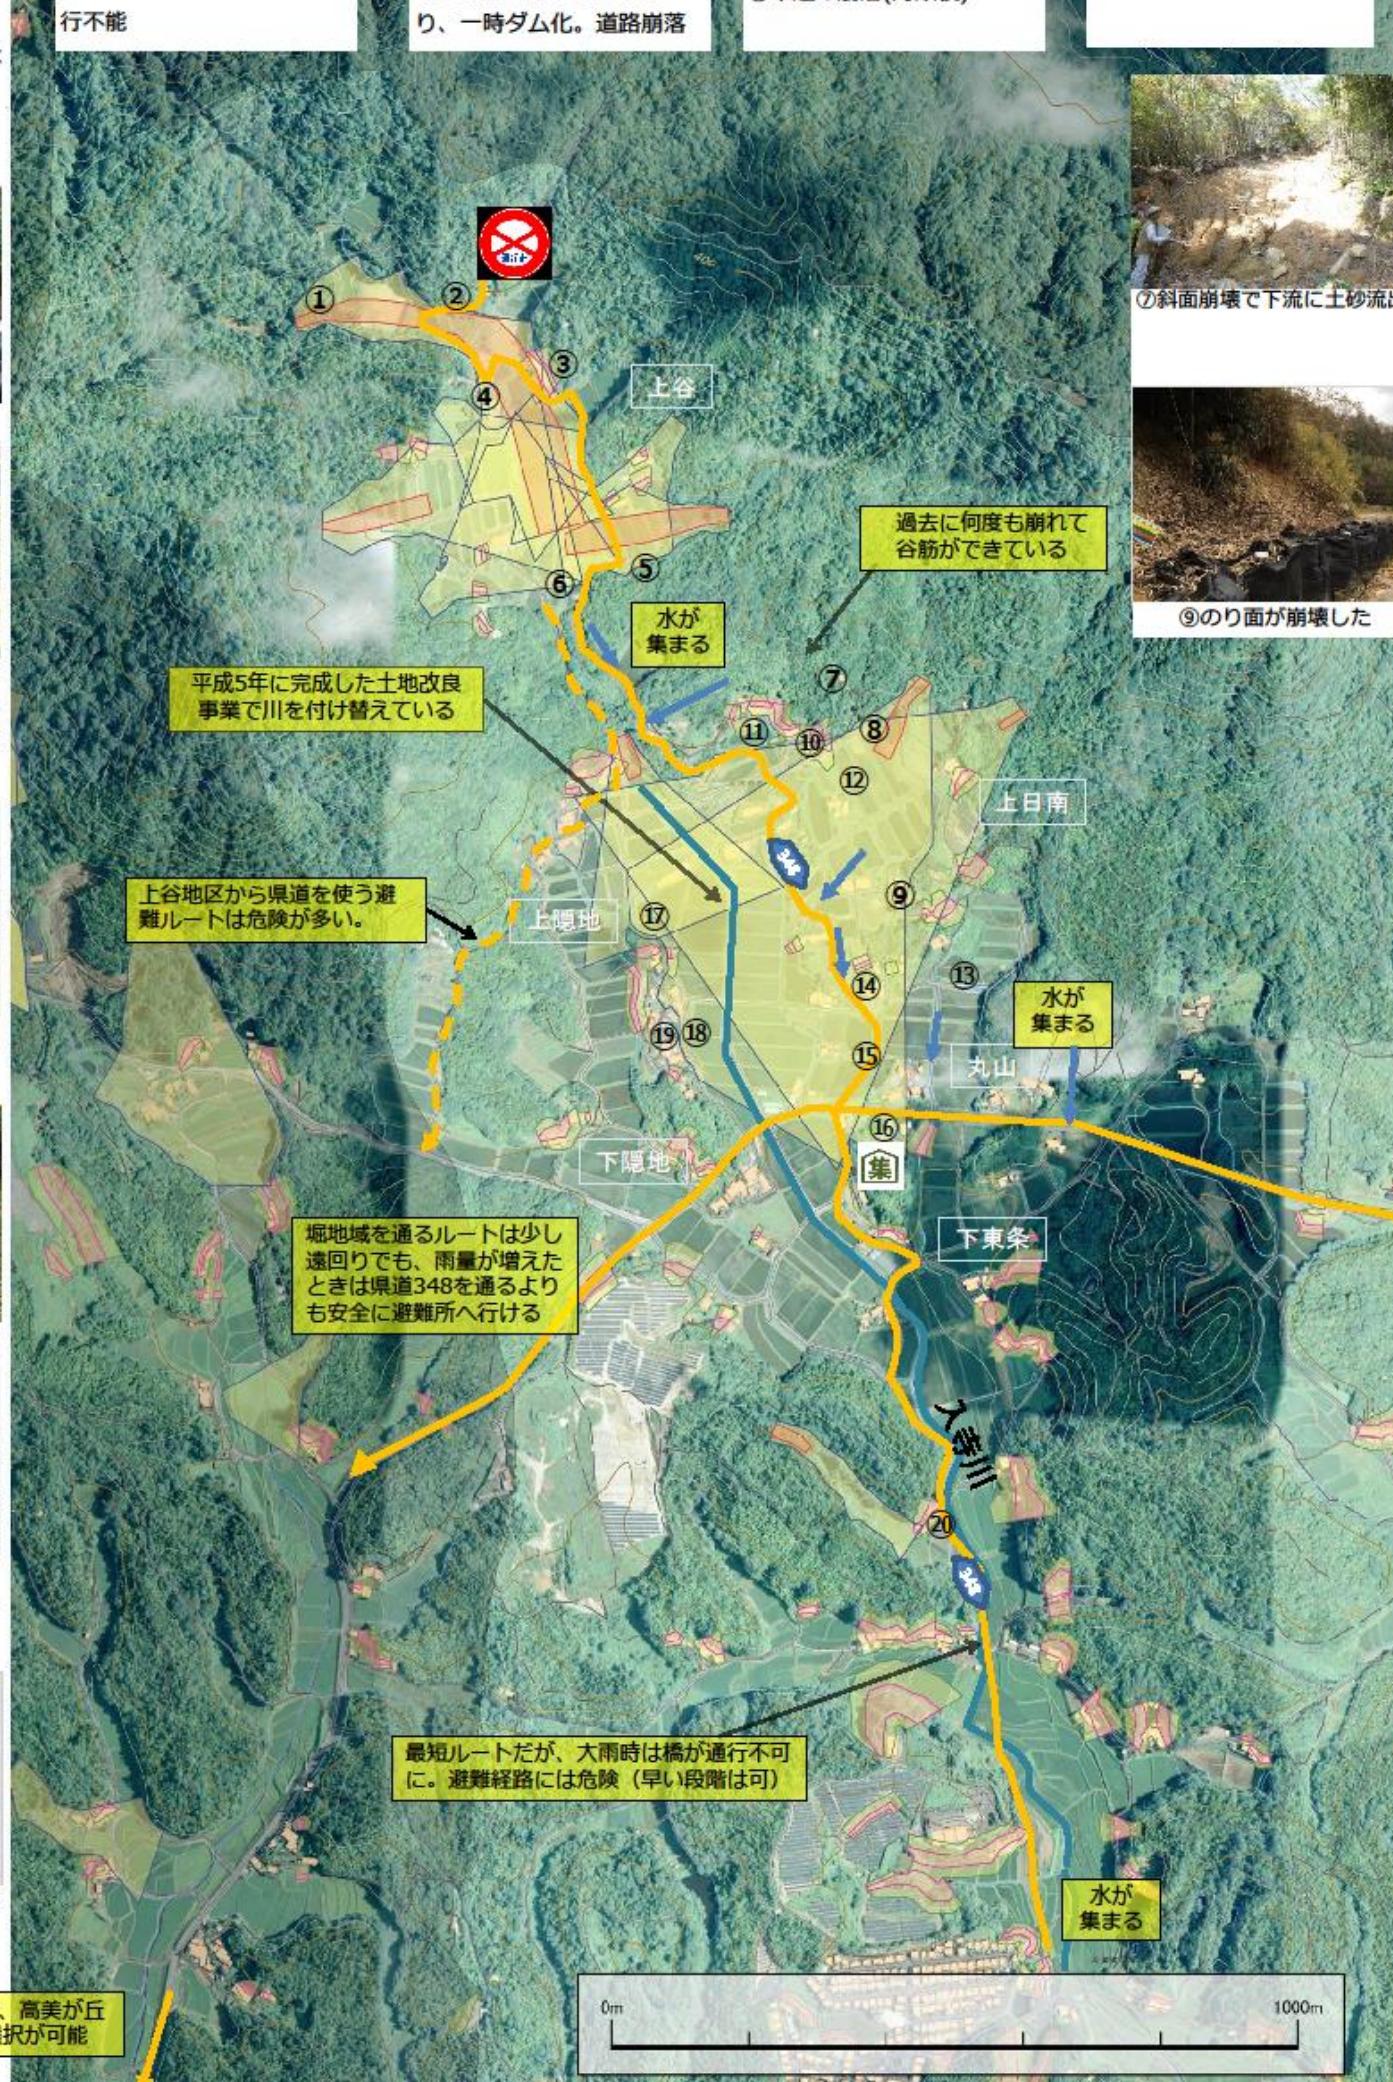
①2017年に大規模改修済。
2018年豪雨時は土砂流入も
フェンス破損のみ。破堤時は
下流への影響大

②ため池の北側は、県道が通
行不能

③土石流に流木が多数あ
り、一時ダム化。道路崩落

④市道の崩落(対策後)

⑤農道横斜面が大規模崩壊

⑥西側から水が集水、一部
崩落。下流に切子(水路分配
施設)あり

⑦道路に向かって斜面崩落

⑧常楽寺に通じる道が出来
による群崩落。また、道路にも
亀裂が生じたため、早めの避
難が必要

⑨西側地区の一時避難所に適
する常楽寺(地盤が高い)

⑩住宅敷地縁からの斜面崩落

⑪貞重集会所。高屋東地域セ
ンターへの避難が間に合わ
ないときの緊急避難所

⑫集会所(緊急避難所)につな
がる道路が崩落
